2023 地球科學暑期學生專題研究計畫 (ESSSP 2023)

運用 MICRO CT 針對牡蠣殼體空腔化與殼體變形分析
方法之建立

APPLICATION OF 3D MICRO-CT ANALYSIS FOR
CHARACTERIZATION OF OYSTER SHELL CHAMBERING

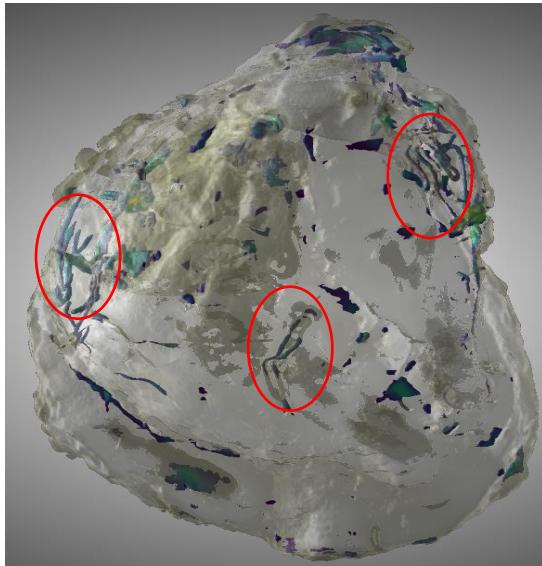
成果圖

此為三維影像空腔與殼體之結合，而觀察其殼體內部之空腔分布，其空腔主要是由蠕蟲孔道引起，而非 TBT 污染。
